11º ENTEC – Encontro de Tecnologia: 16 de outubro a 30 de novembro de 2017

EFICIÊNCIA DO PLANO DE PREVENÇÃO DE RISCOS DE ACIDENTES COM MATERIAIS PERFUROCORTANTES DO MÁRIO PALMÉRIO HOSPITAL UNIVERSITÁRIO

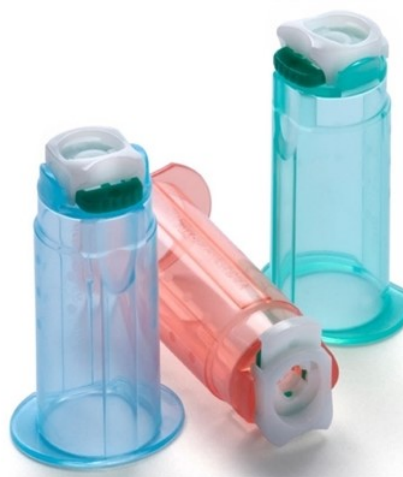
Em junho de 2016 a comissão gestora do plano em conjunto com o SESMT implantaram um dispositivo de segurança chamado adaptador para coleta a vácuo, é devido a esse dispositivo que os acidentes com os Técnicos em Laboratório foram eliminados a partir de julho de 2016.

Figura 3 - Adaptador para coleta a vácuo

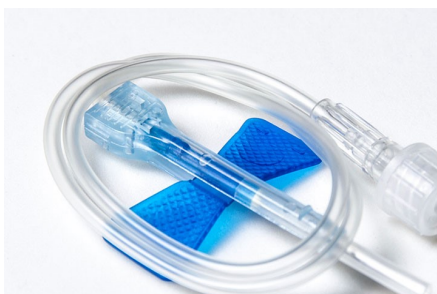
No caso no MPHU vale ressaltar o Abocath e o Scalp (Figuras 4 e 5), pois são os materiais mais utilizados da classe de perfurocortante e são os que mais ocasionam acidentes do trabalho aos Técnicos de Enfermagem.

Figura 5 - Scalp com dispositivo de segurança

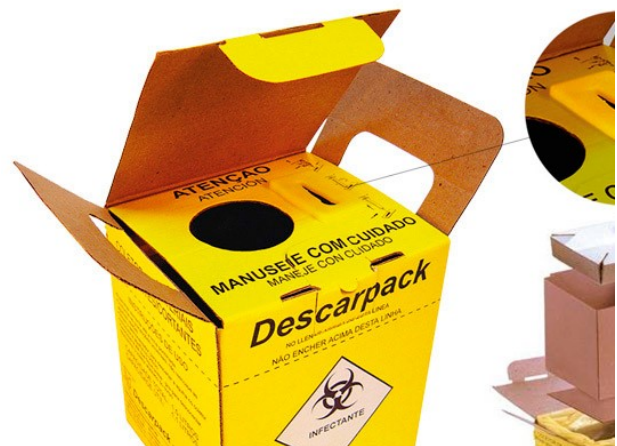
Outro problema encontrado pelo SESM/MPHU ocorre durante o descarte do material perfurocortante. O descarte é realizado no coletor para material perfurocortante, semelhante ao da figura 6, a seguir:

Figura 6 - Coletor de material perfurocortante

32.5.3.2 Para os recipientes destinados a coleta de material perfuro cortante, o limite máximo de enchimento deve estar localizado 5 cm abaixo do bocal.

32.5.3.2.1 O recipiente para acondicionamento dos perfuro cortantes deve ser mantido em suporte exclusivo e em altura que permita a visualização da abertura para descarte. (BRASIL, 2005, p.13).

Em algumas investigações de acidentes, o acidentado relata que o Descarpac se encontrava cheio, com o limite de 5 cm ultrapassado e em determinados casos o colaborador descartou a agulha de maneira desatenta
