ESTUDO DE CASO: USO DO VANT PARA REGULARIZAÇÃO DE ÁREA ÍNGREME E DEGRADADA DE ACORDO COM A LEGISLAÇÃO AMBIENTAL

Daniella de Araújo A. Camargos ¹; Tiago Zanqueta de Souza ²; Guilherme Rocha Camargos ³

^{1,2} Universidade de Uberaba; ³ Politécnica Topografia e Engenharia Ambiental Ltda.

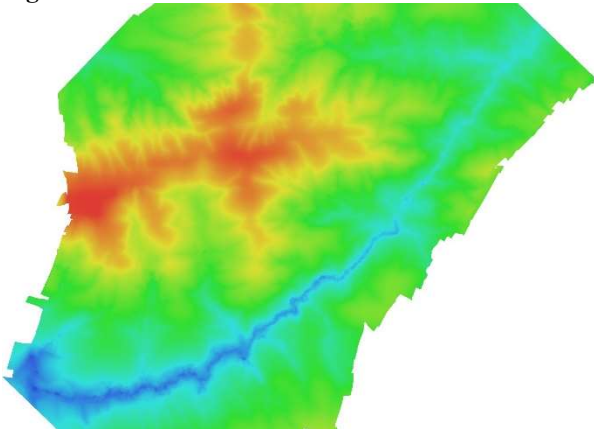
Figura 3: MDT.

O MDT (Figura 3) referencia o ponto mais alto (vermelho) e mais baixo (azul).

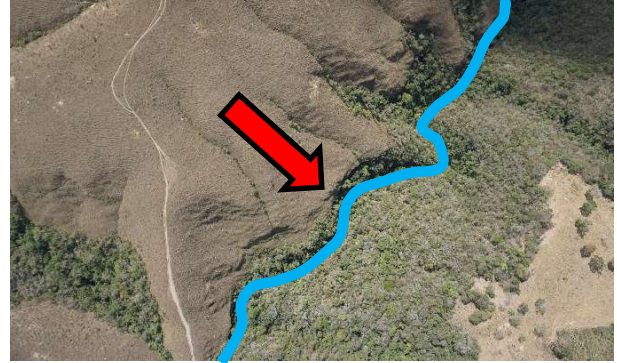
Figura 4: Córrego do inferno.

O uso do VANT foi primordial para desenvolver o estudo, uma vez que o levantamento dos limites naturais – ‘córrego do inferno’ – é impossível de se realizar através de levantamento convencional, pois a formação do córrego é uma fenda (penhasco) onde forma uma calha por onde o córrego flui.

Foram detectadas áreas críticas (Figs. 4, 5 e 6) que precisam ser recuperadas ou adequadas. Os dados obtidos possibilita realizar o PRAD - Projeto de Recuperação de Áreas Degradadas e/ou Projeto de adequação de APP's e RL's.

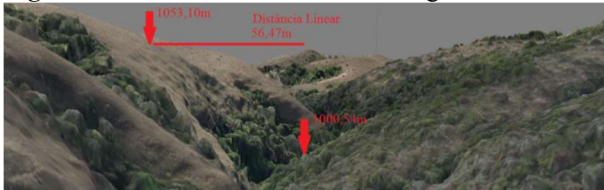
Figura 8: Cotas e distância linear córrego.

O córrego flui por uma fenda rochosa, com cota 1053m (cume) e 1000m (córrego), ou seja, ‘desce’ 53m em ‘z’ e, em distância linear tem 56m (Figura 8), ou seja, é uma rampa, proporcionalmente a cada 1m ‘desce’ 1m. Devido o terreno, fazer esse levantamento por outro método coloca em risco a integridade do indivíduo. A contenção se faz necessária para proteção devido à grande declividade do local. O plantio da faixa de mata ciliar no entorno visa diminuir o impacto e arrasto de sedimentos que a chuva causa até o córrego.

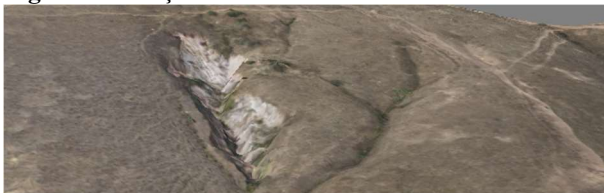
Figura 10: Voçoroca texturizada em 3D.

Detectada erosão (Figs. 9, 10 e 11) em estágio avançado – voçoroca. A realização do PRAD com técnicas de ‘construção de terraços e bacias de retenção para o ordenamento e armazenamento da enxurrada formada na parte superior da voçoroca, e barreiras para reter sedimentos dentro das voçorocas, e algumas no entorno desta, com paliçadas de bambu e pneus usados.’¹¹ se faz necessário.
