FATORES DE EXPOSIÇÃO AOS RISCOS DE UM COMPRESSOR DE AR EM BORRACHARIAS URBANAS

11º ENTEC – Encontro de Tecnologia: 16 de outubro a 30 de novembro de 2017

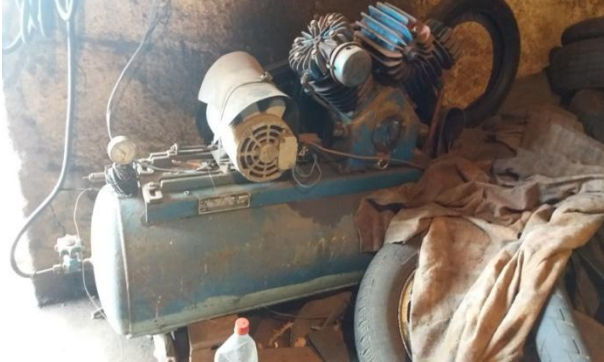
Além dos dados coletados na pesquisa, também foram constatadas algumas irregularidades através de uma simples observação visual. Inclusive, em uma das borracharias, havia um compressor que teve a parte inferior do seu costado cortada e substituída, conforme mostrado na figura 1, e não havia sido feito nenhum tipo de registro, PAR – Projeto de Alteração ou Reparo, o que é exigido pela NR-13, em todas as vezes que se faz

algum tipo de intervenção, com uso de solda, no vaso de pressão.

Figura 1 - Reparo no costado inferior do compressor

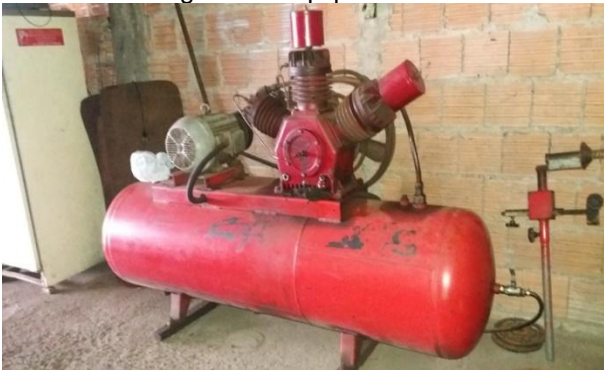
A figura 2 nos mostra outra irregularidade encontrada nos compressores, que foi a falta da placa de identificação, o TAG e a sua Categoria que deveriam estar afixada em seu corpo, em local visível e de fácil acesso.

Figura 2 - Ausência da placa de identificação, do TAG e da Categoria do equipamento.
